TÜRK TABİPLERİ BİRLİĐİ VE TEMİZ HAVA HAKKI PLATFORMU

Deprem Bölgesinde Üç Kentte
Asbest Tespit Çalışması

Nihai Rapor

EKİM 2023

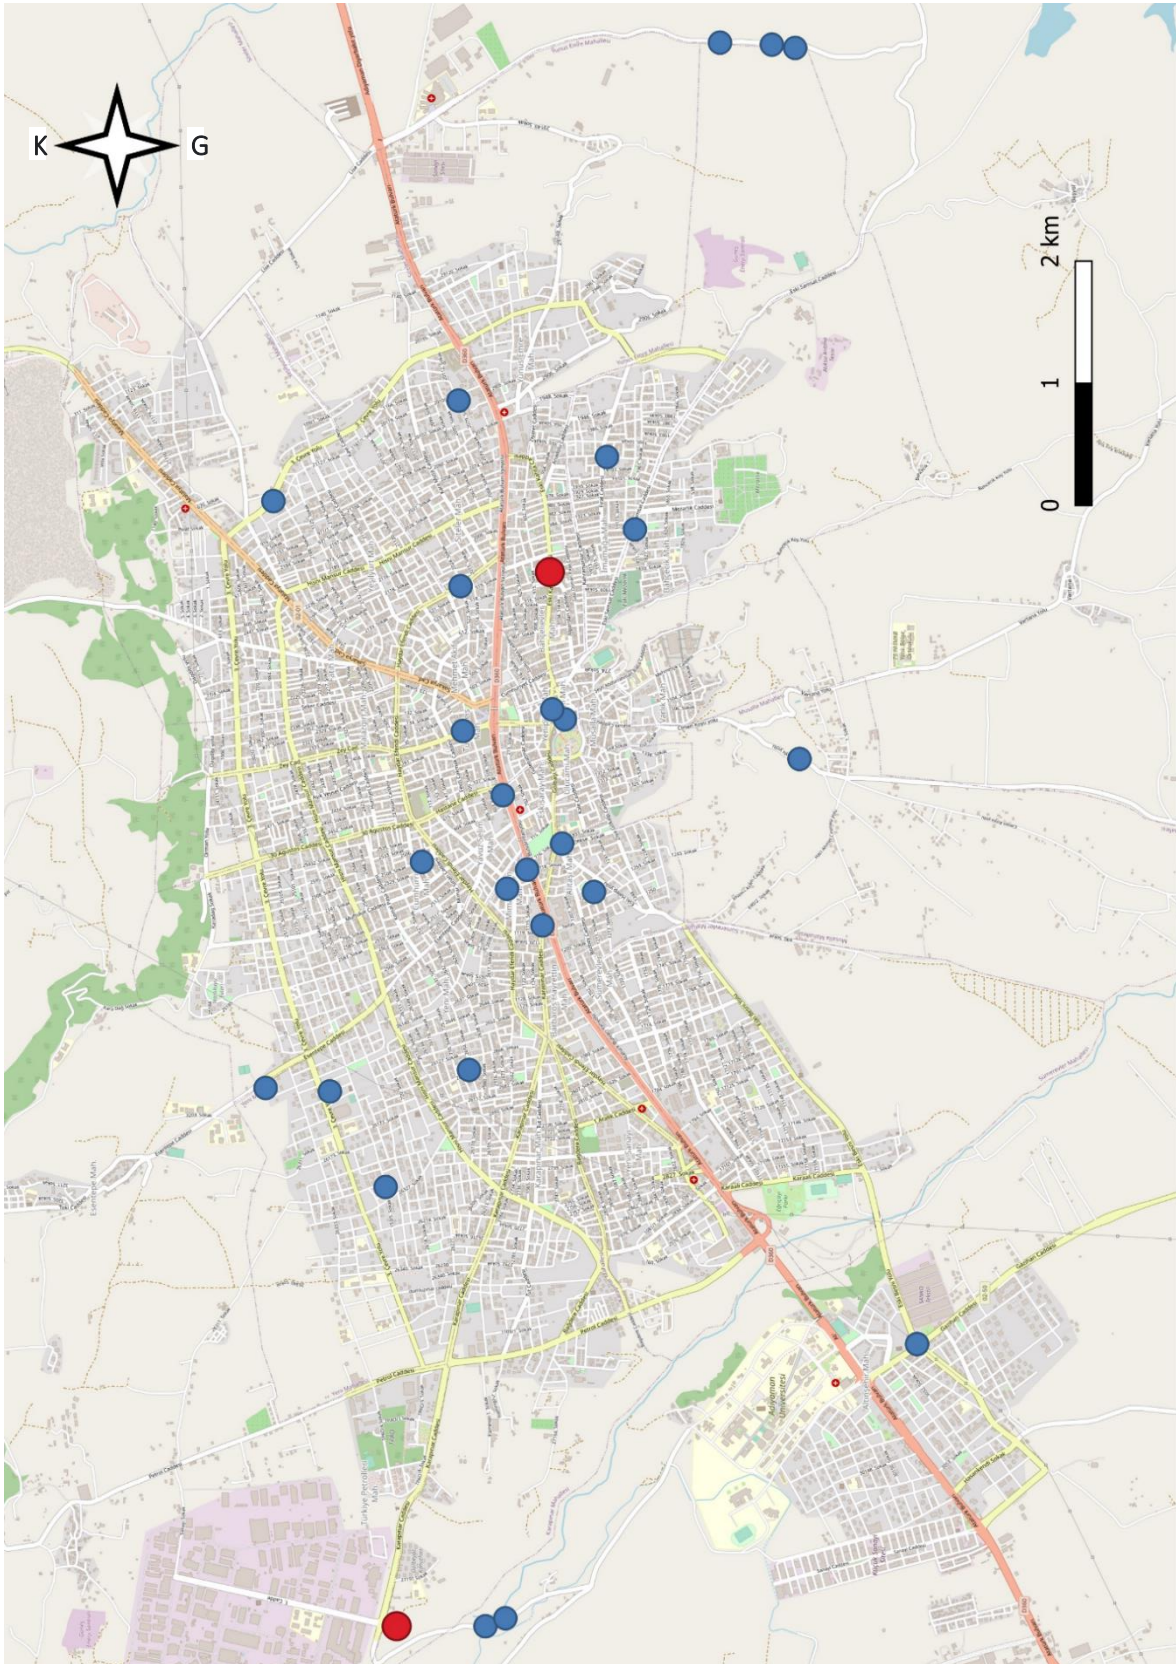
Şekil 1. Adiyaman kent merkezi örnekleme noktaları. Kırmızı noktalar asbest tespit edilen noktaları göstermektedir.

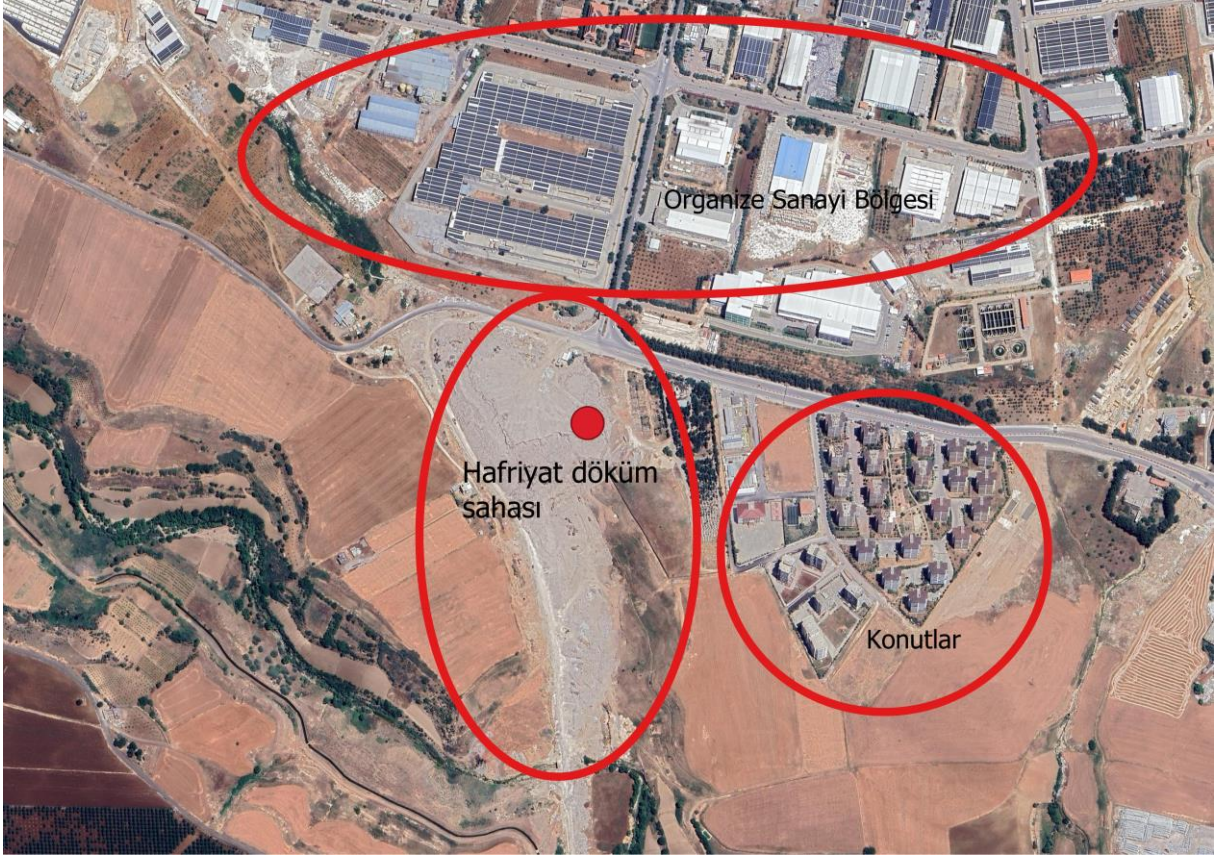
Şekil 2.a. Adiyaman kent merkezinde asbest tespit edilen nokta (1) (Hafriyat döküm sahası); uydu görüntüsü.

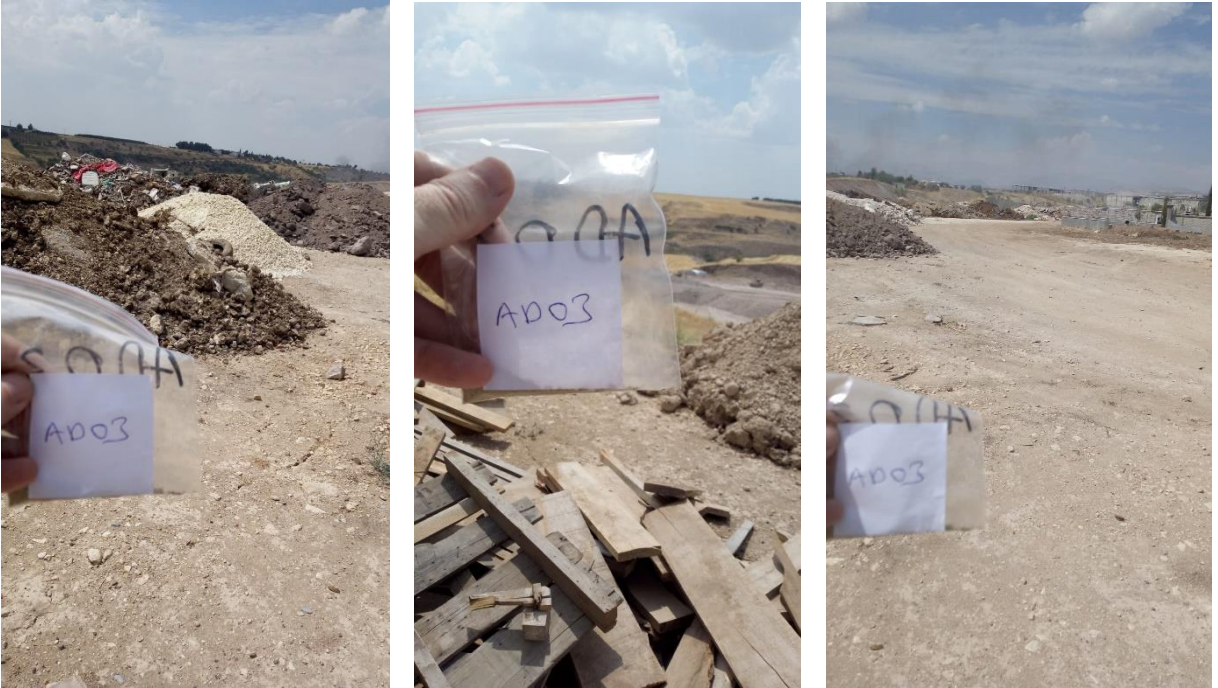
Şekil 2.b-c-d. Adiyaman kent merkezinde asbest tespit edilen nokta (1) (Hafriyat döküm sahası; sahadan görüntüler.

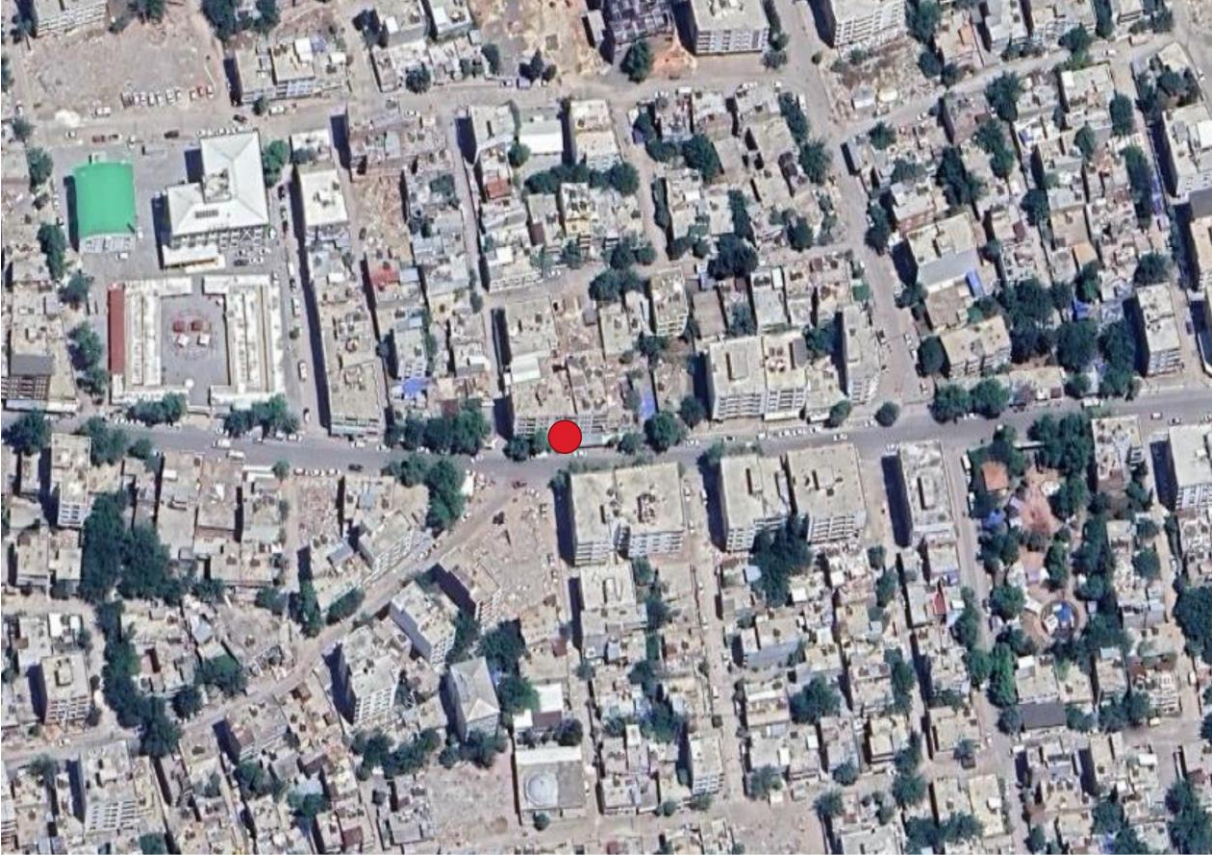
Şekil 3.a. Adiyaman kent merkezinde asbest tespit edilen nokta (2) (Kent merkezi) (Elde edilen uydu görüntüsü eski olduğu için mevcut durumu tam yansıtmamaktadır.)

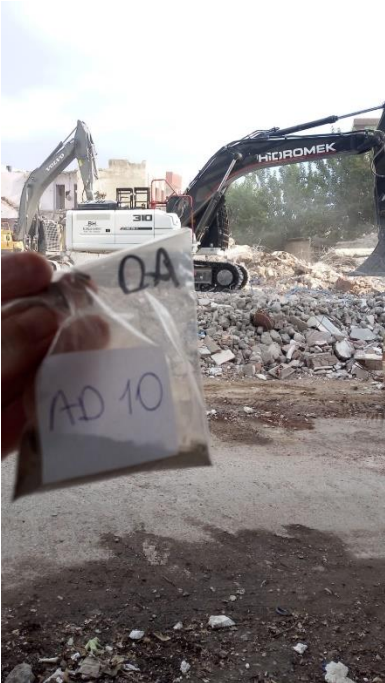
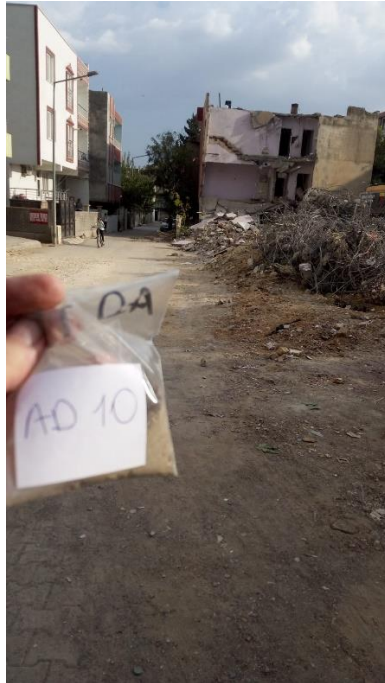
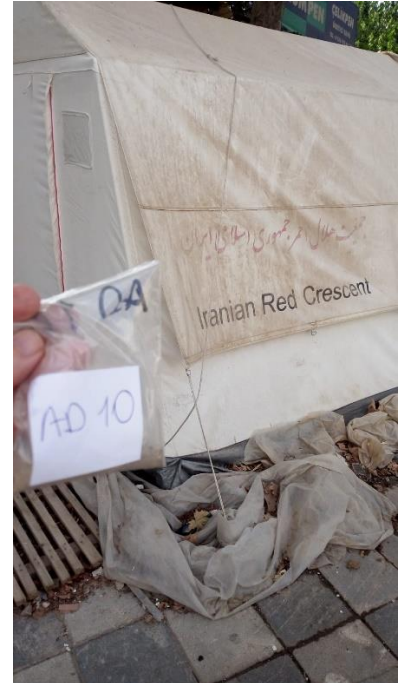
Şekil 3.b-c-d. Adiyaman kent merkezinde asbest tespit edilen nokta (2); sahadan görüntüler .

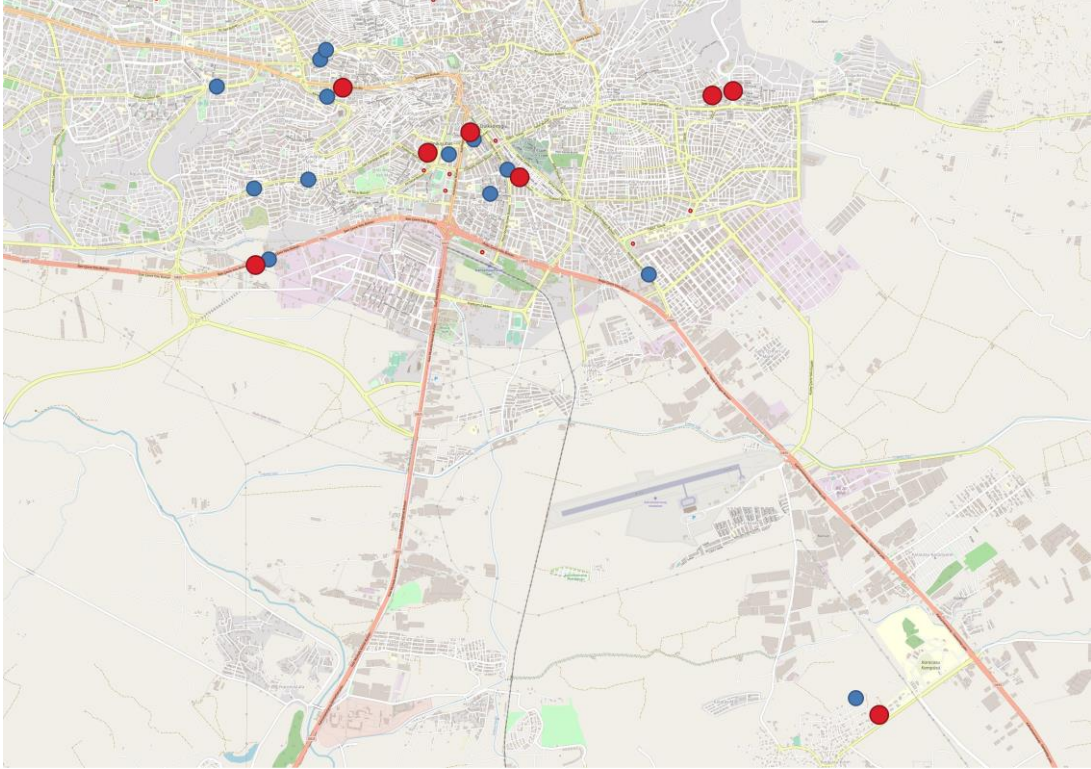
Şekil 4. Kahramanmaraş kent merkezindeki örnekleme noktaları (Kırmızı noktalar asbest tespit edilen noktalar. Merkezden görece uzakta ve kentin güneydoğusundaki iki nokta, hafriyat döküm sahasının içi ve sınırından alınan örneklerin konumunu göstermektedir.)

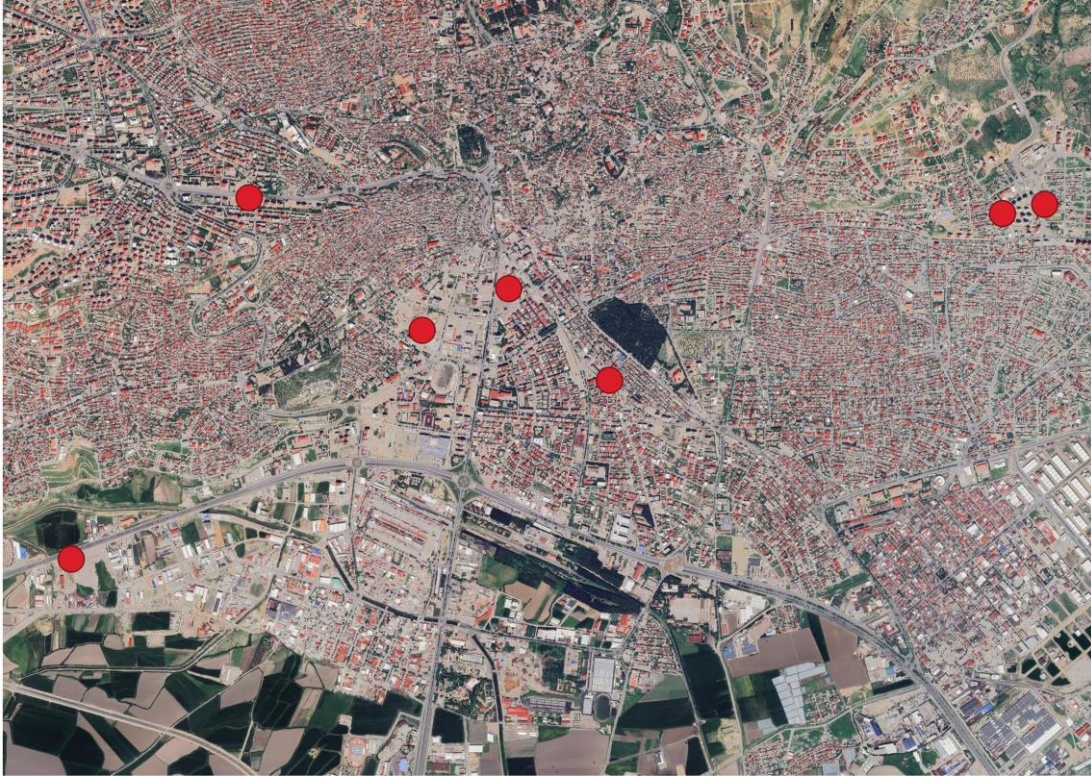
Şekil 5. Kahramanmaraş kent merkezinde bulunan ve asbest tespit edilen noktalardan kent merkezindekilerin konumları.

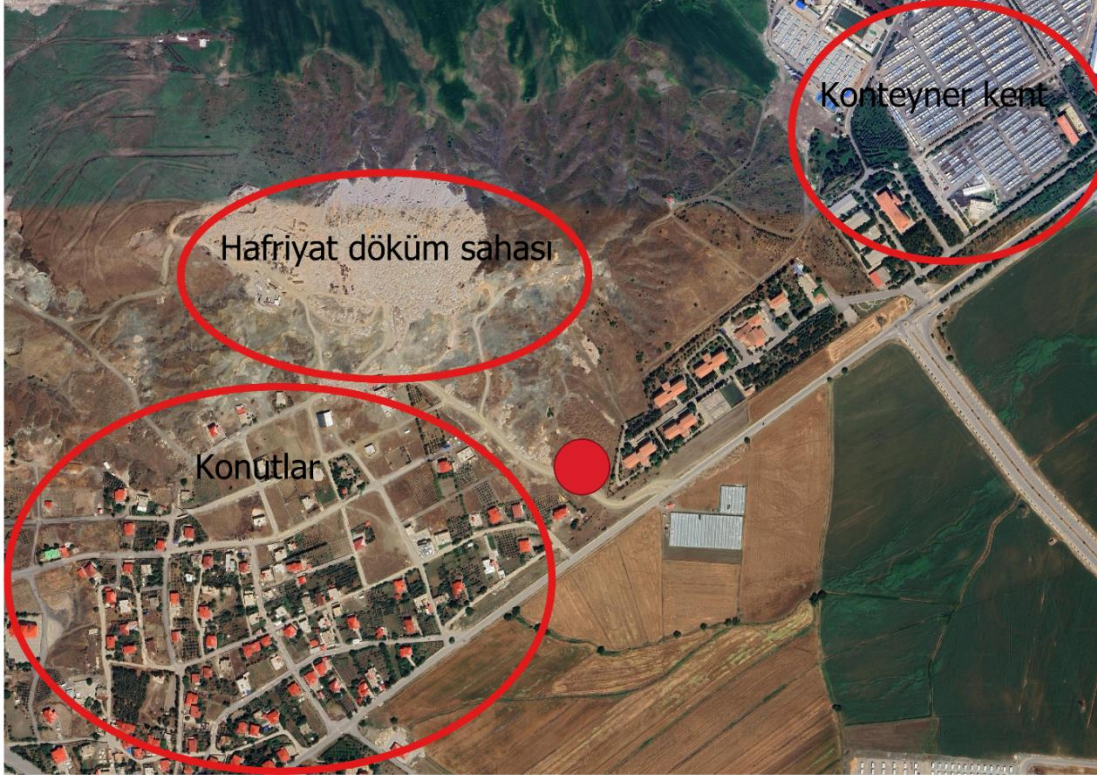
Şekil 6.a. Kahramanmaraş kent merkezinin güneydoğusundaki hafriyat döküm sahası ve asbest tespit edilen nokta; uydu görüntüsü.

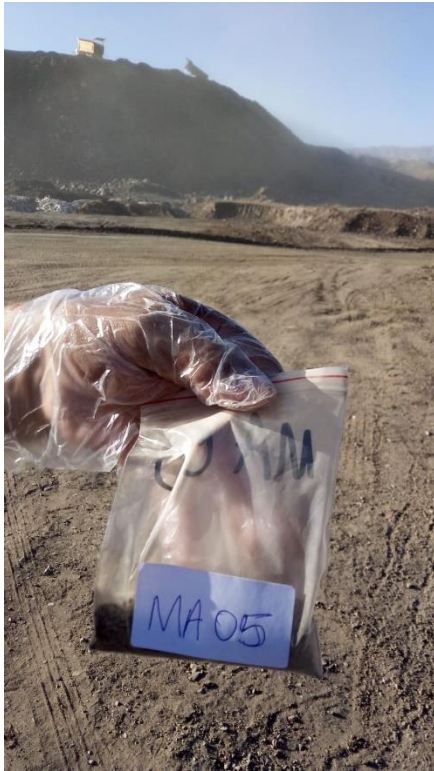
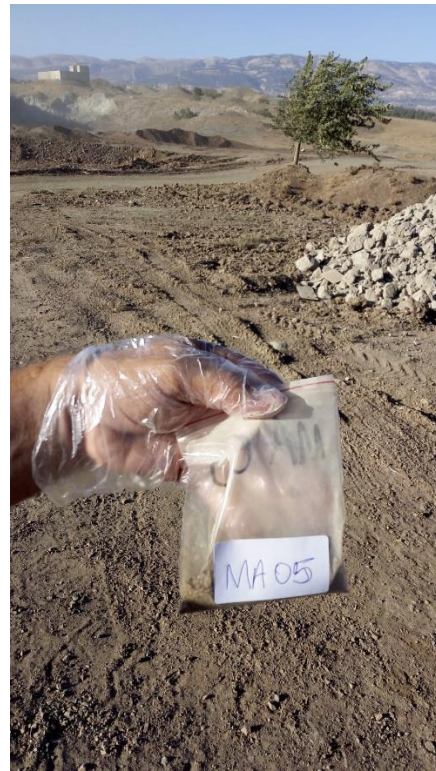
Şekil 6.b-c. Kahramanmaraş kent merkezinin güneydoğusundaki hafriyat döküm sahası ve asbest tespit edilen nokta; sahadan görüntüler.

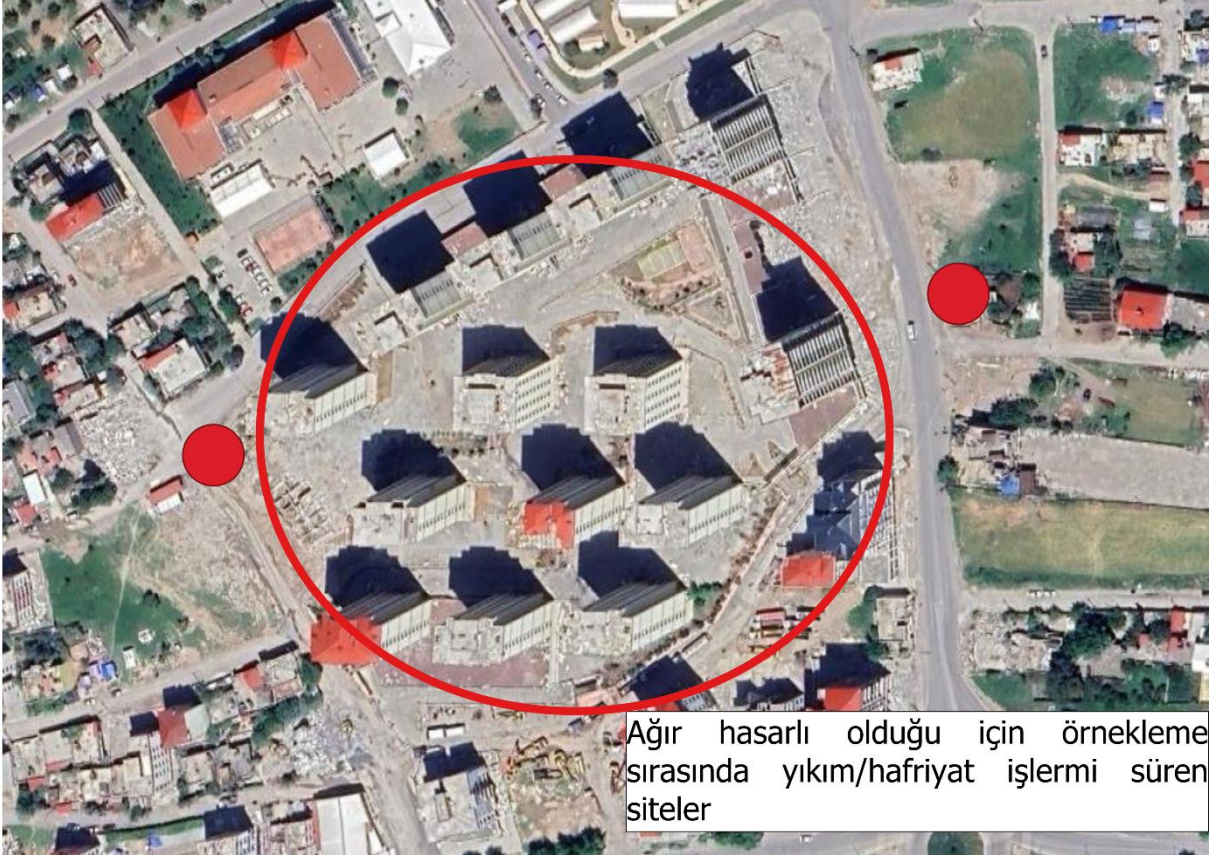
Şekil 7.a. Kahramanmaraş kent merkezinde, her iki tarafından da alınan örneklerde asbest tespit edilen yıkım/hafriyat çalışması alanı; uydu görüntüsü.

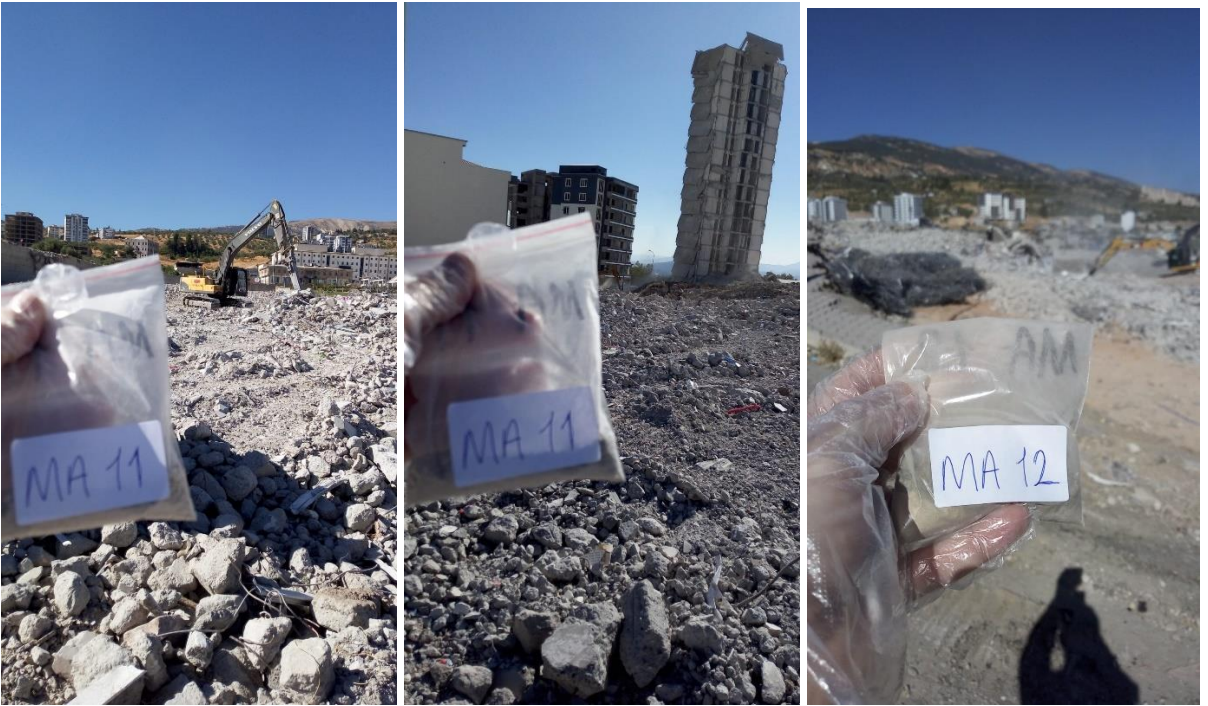
Şekil 7.b-c-d. Kahramanmaraş kent merkezinde, her iki tarafından da alınan örneklerde asbest tespit edilen yıkım/hafriyat çalışması alanı; sahadan görüntüler.

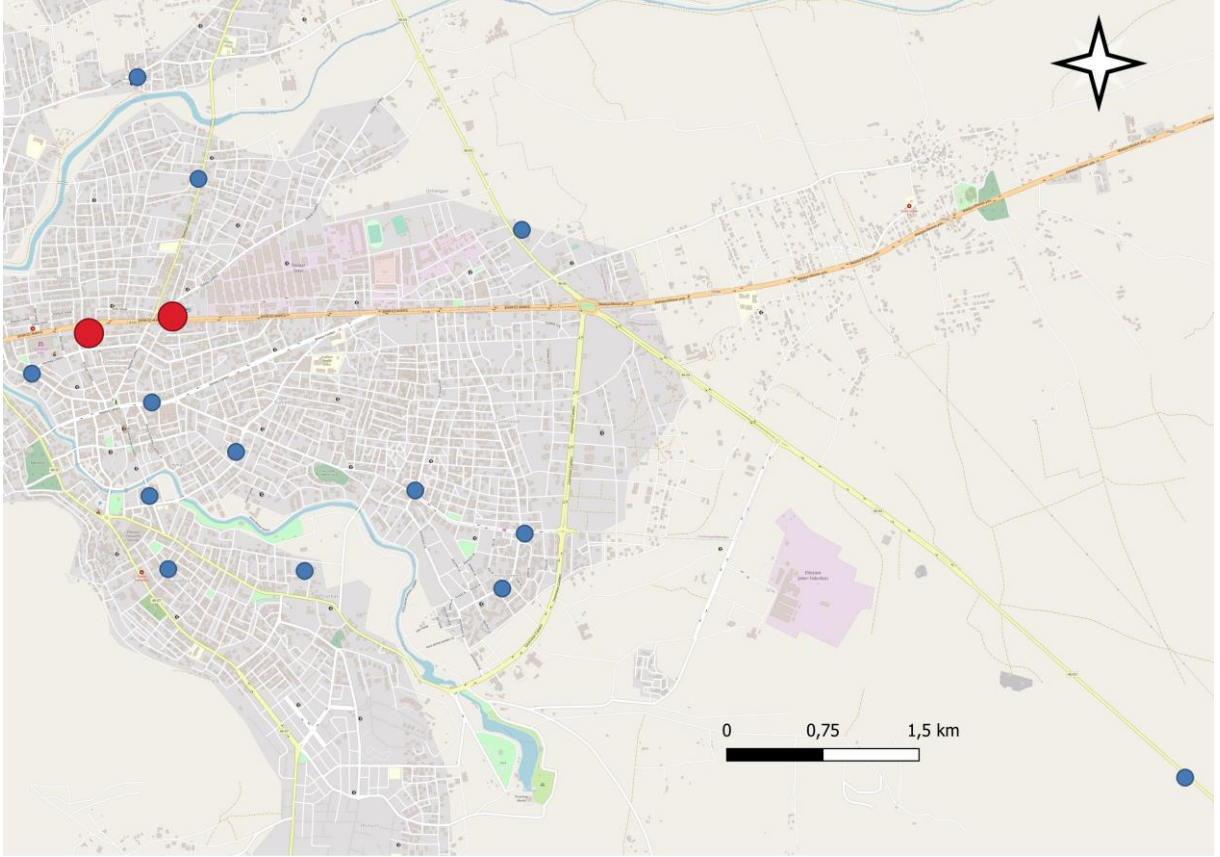
Şekil 8. Elbistan kent merkezindeki örnekleme noktaları (Kırmızı noktalar asbest tespit edilen noktalardır).

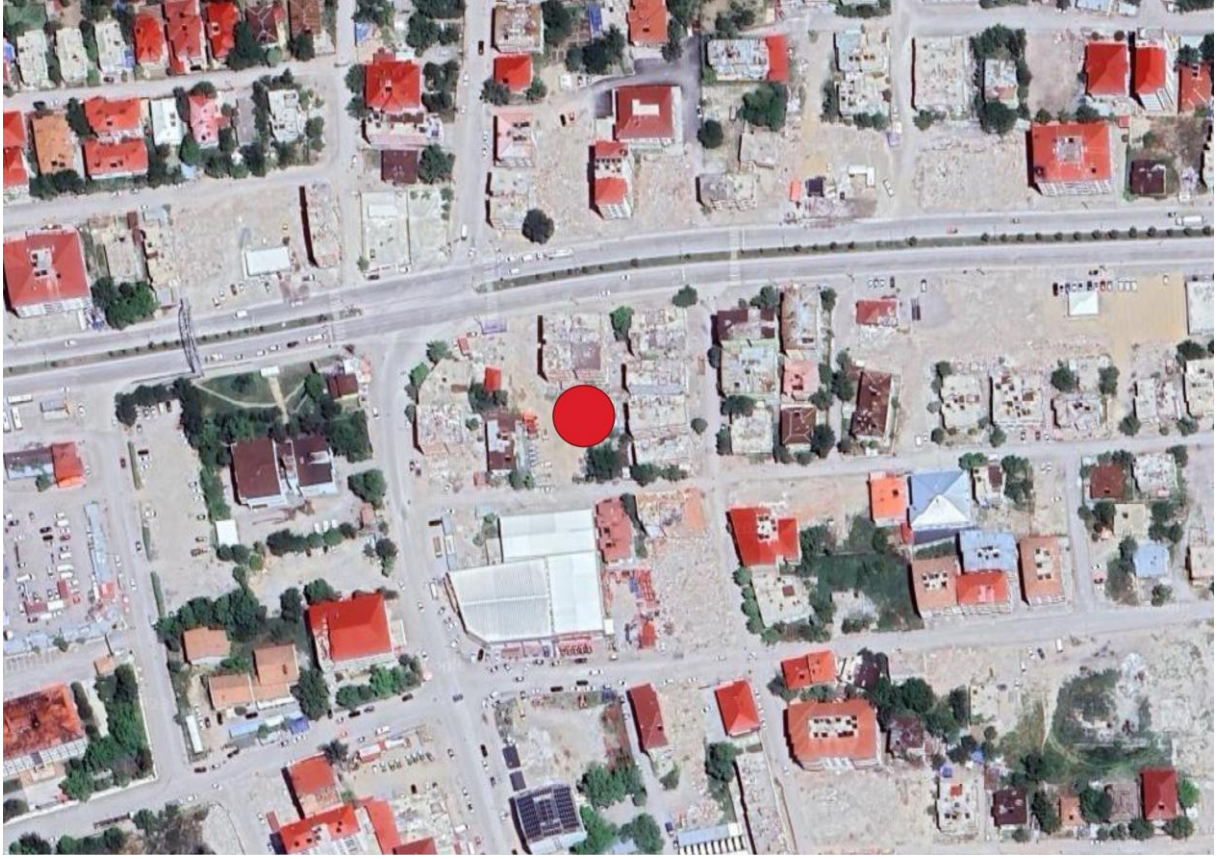
Şekil 9.a. Elbistan kent merkezinde yıkım/hafriyat çalışması süren ve asbest tespit edilen nokta; uydu görüntüsü.

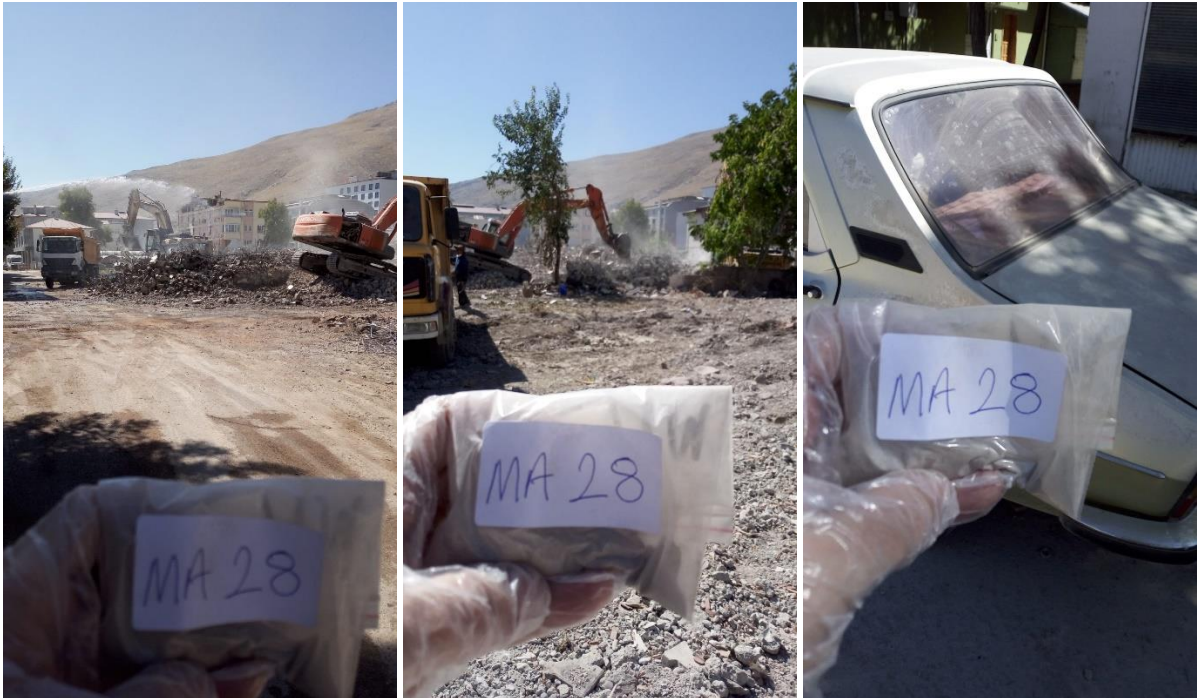
Şekil 9.b-c-d. Elbistan kent merkezinde yıkım/hafriyat çalışması süren ve asbest tespit edilen nokta; sahadan görüntüler.

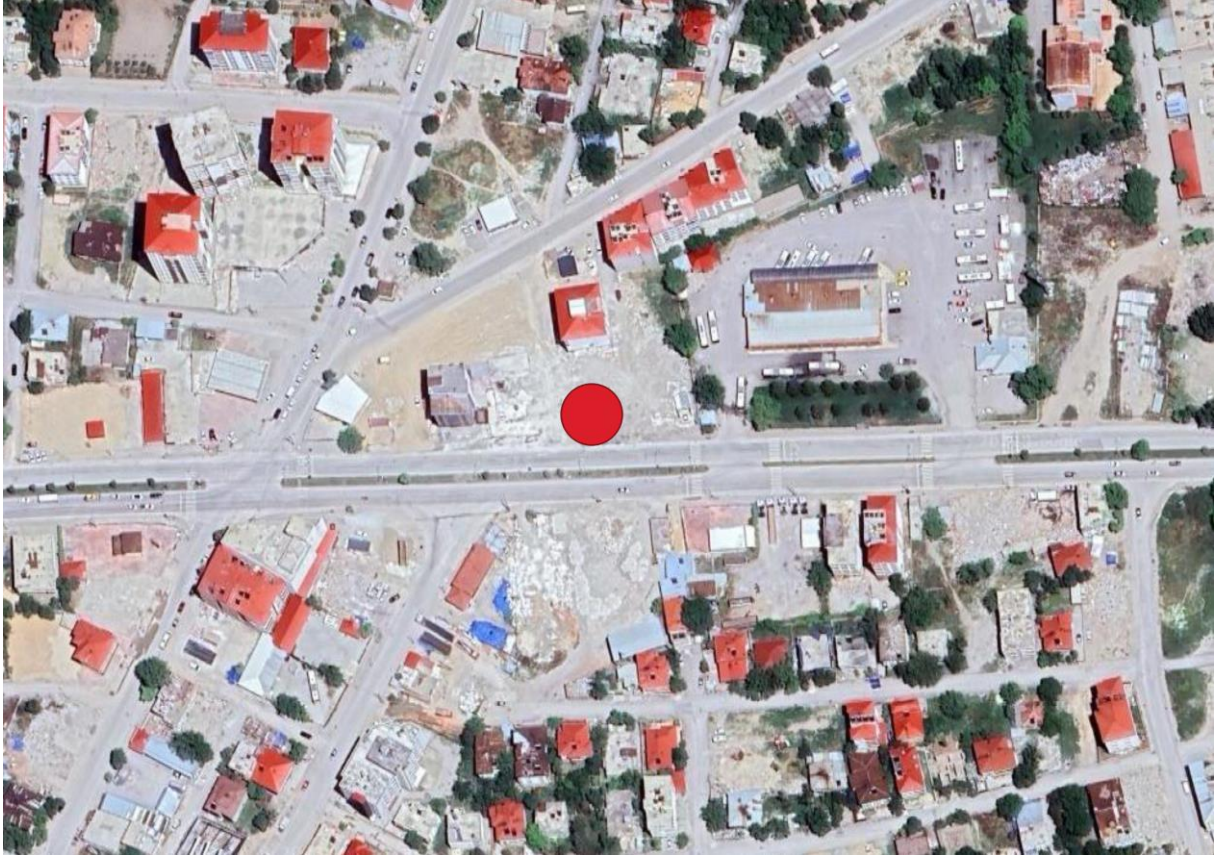
Şekil 10.a. Elbistan kent merkezinde bulunan ve Pazarcık merkezli ilk depremde yıkılan az sayıda binadan birinin bulunduğu nokta (Bu binanın yıkım ve hafriyat çalışmaları uzun zaman önce tamamlanmış olmasına karşın asbest tespit edilmiştir); uydu görüntüsü.

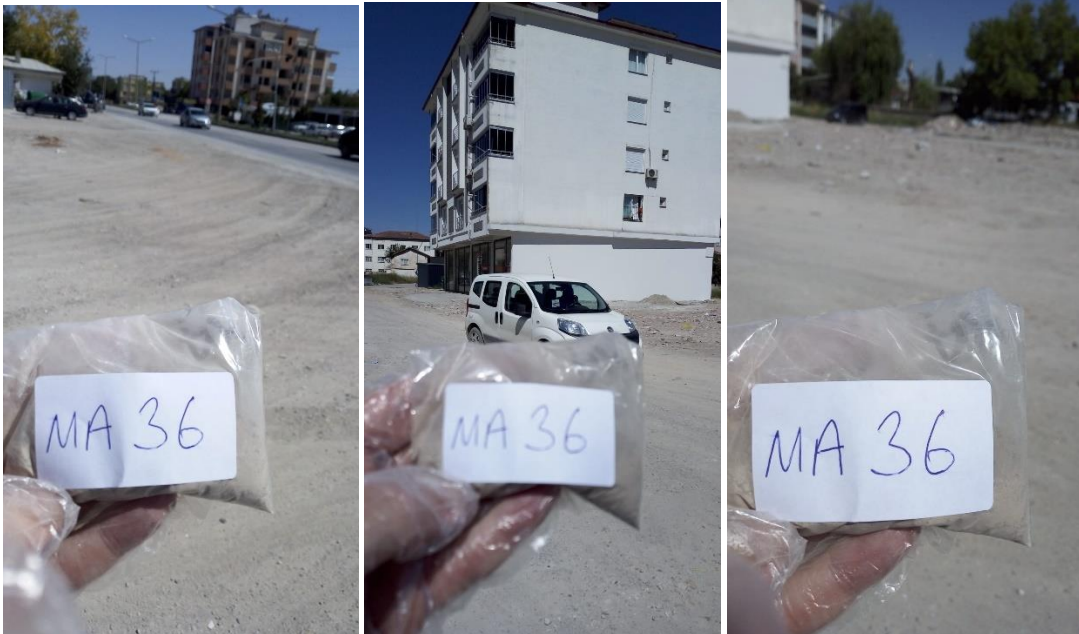
Şekil 10.b-c-d. Elbistan kent merkezinde bulunan ve Pazarcık merkezli ilk depremde yıkılan az sayıda binadan birinin bulunduğu nokta; sahadan görüntüler.

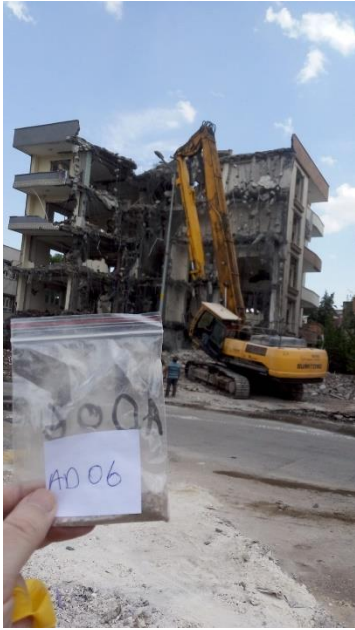
a

Şekil 11. Farklı özelliklerde noktalardan örneklemeler- a) Yıkımın örnekleme gününde devam ettiği bir nokta b) Yıkımın daha önce gerçekleştiği ancak hafriyatın kaldırılmadığı bir nokta c) Yıkımın daha önce gerçekleştiği ve hafriyatın kaldırıldığı bir nokta

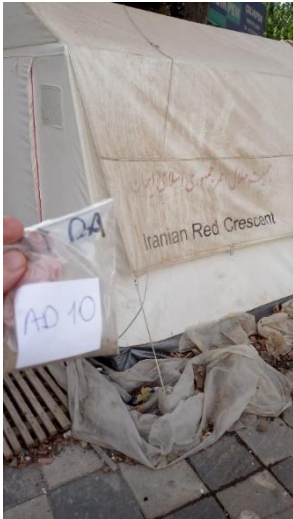
a

Şekil 12- Toprakla karışımın en az olduğu, toz örnekleme olanağı sağlayan yüzeylere örnekler a) çadır malzemesi b) açık alanlardaki hafriyatın içinde bulunan duvar/yer karosu benzeri yüzeyler

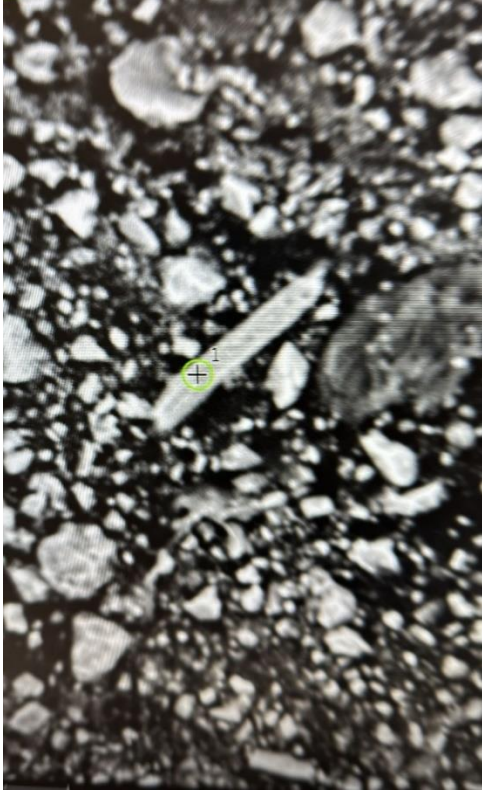
Şekil 13. Krizotil

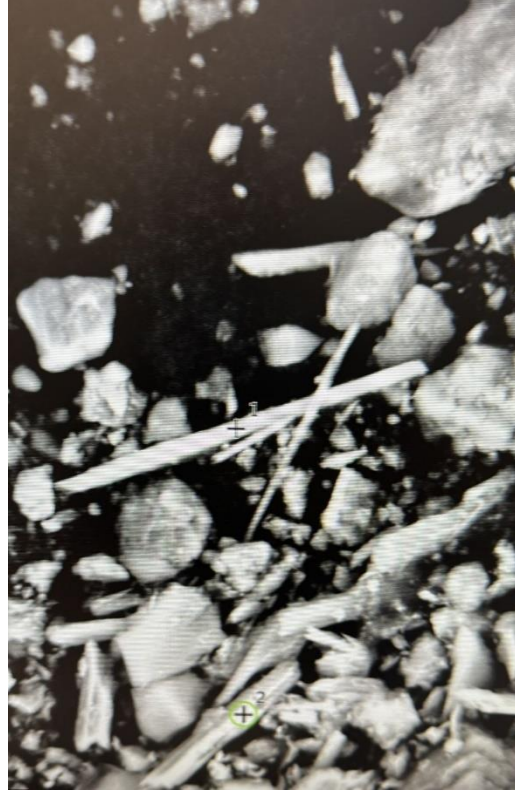
Şekil 14. Aktinolit

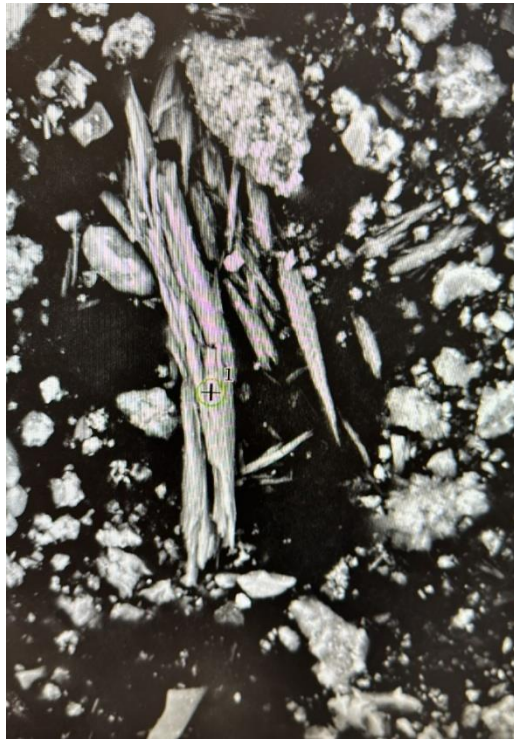
Şekil 15. Antofilit
