TÜRK TABİPLERİ BİRLİĞİ
OLAĞANDIŞI DURUMLARDA
HIZLI DEĞERLENDİRME ve MÜDAHALE EKİBİ

ADİYAMAN SEL HIZLI DEĞERLENDİRME RAPORU

21-23 MART 2023

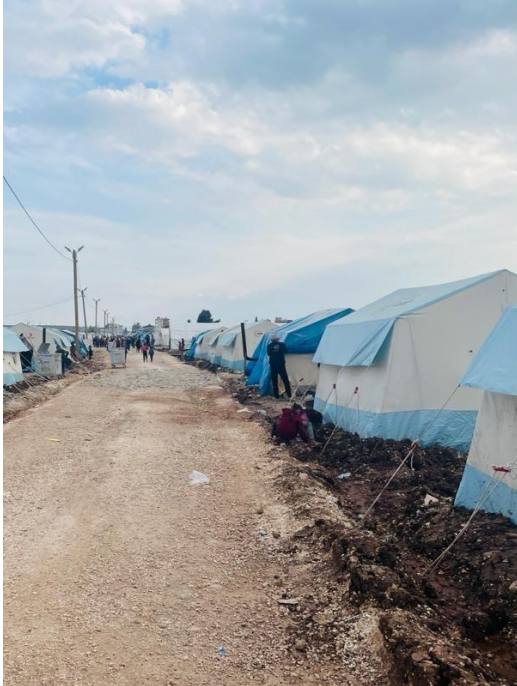
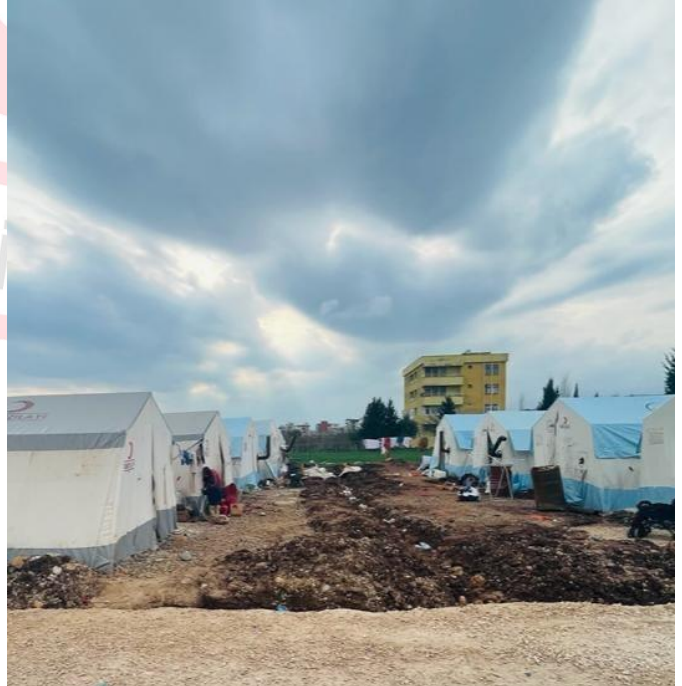
Ç1 drenaj kanalları

Deprem sonrası hızla ilk kurulan çadır kentte (Ç1) çadırların tarlanın üzerine kurulması, altına su basman/yalıtım konulmaması nedeniyle pek çok çadırın içinin su ve çamurla dolduğu ifade edilmiştir, hızla çadır aralarına drenaj olukları ve çadırların altına tahta paletler koyarak sorunu çözmeye çalıştıkları öğrenilmiştir.

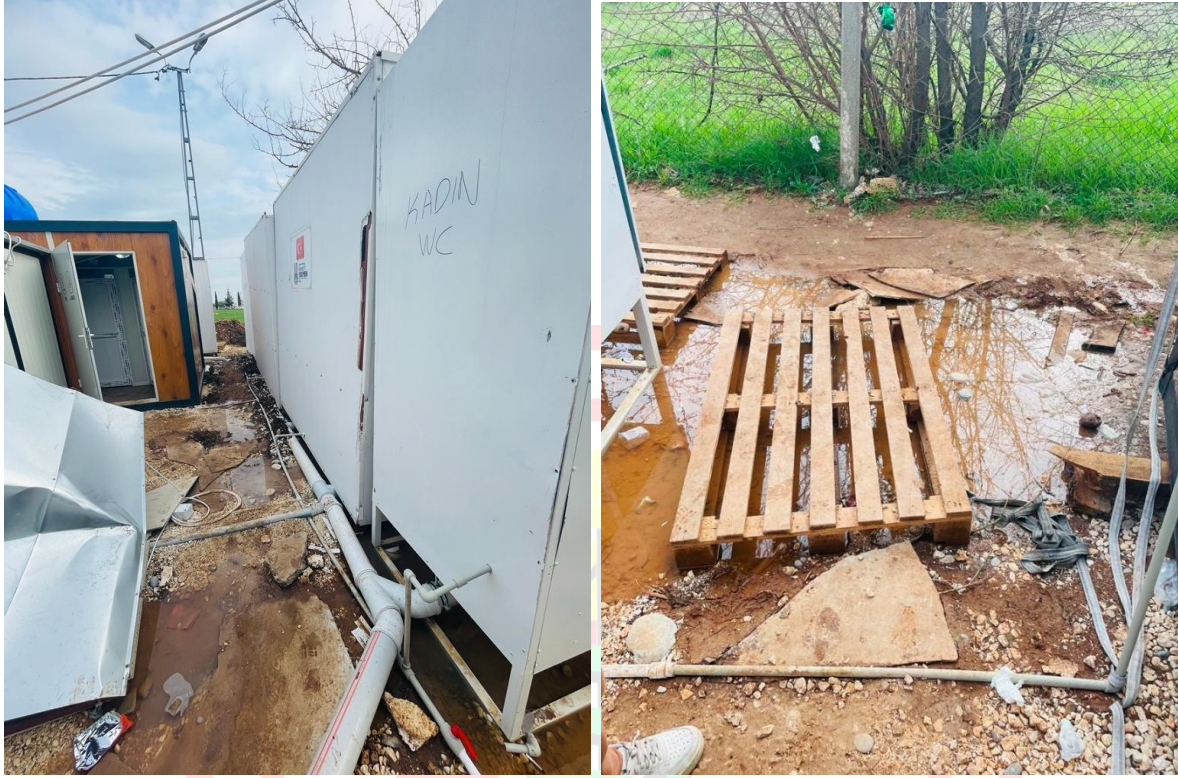
Ç 11 yağış sonrası 3. gün

Adıyaman il merkezinde şebeke suyunun klorlandığı ifade edildi. Ancak serbest bakiye klor ölçümü sonuçları geçici yerleşim alanlarına göre değişiklik göstermekteydi. Bir noktada ise serbest klor bulunamadı.

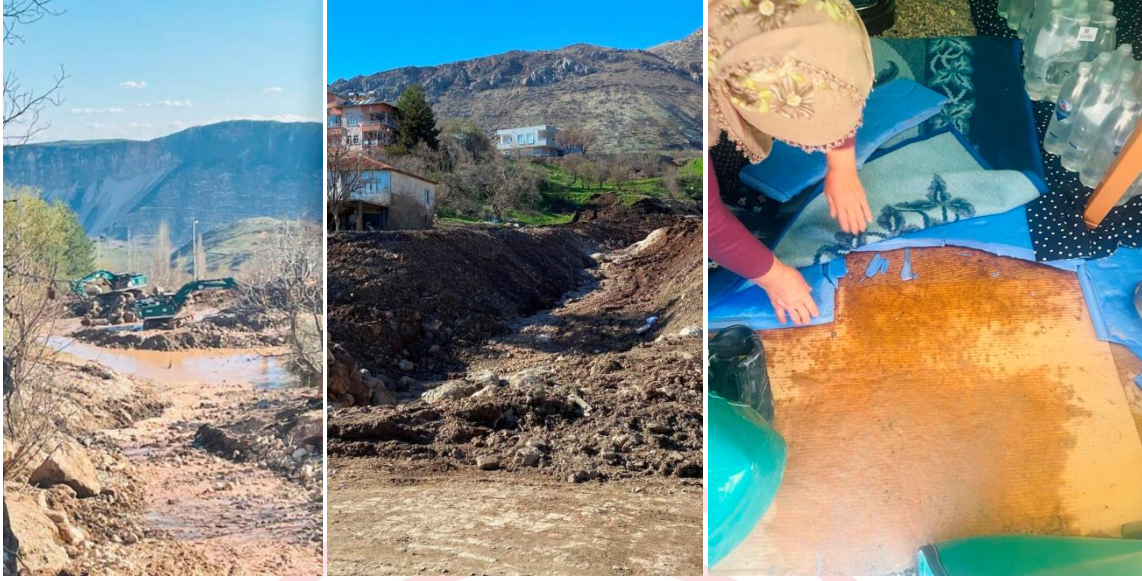
Şiddetli yağış en çok ilin kuzeyinde ve dağların eteğindeki yerleşimi nedeniyle Tut ilçesini etkilemiştir. Şiddetli yağmur suyu dağlardan hızlanarak köye doğru şiddetle akmış, dağdan kayaların koparak doğrudan köyün üstüne doğru yuvarlanmasına yol açmıştır. Bu durum ilçede biri sağlık çalışanı 3 kişinin vefatına yol açmıştır. İl genelinde sel nedeniyle gerçekleşen üç ölüm tut ilçesinde gerçekleşmiştir. Ayrıca, arazinin eğimli konumu dağlardan akan çamurlu suyun ilçeyi ortadan bölerek yukardan aşağıya çok sayıda çadır ve evi etkileyerek, içinin çamur ve suyla dolmasına neden olmuştur. Selden hemen sonraki ziyaretimiz sonrasında Tut ilçesinde suların aktığı ancak selden sonra bulanıklaştığı, bu nedenle içme ve kullanmaya izin verilmediği bildirildi.

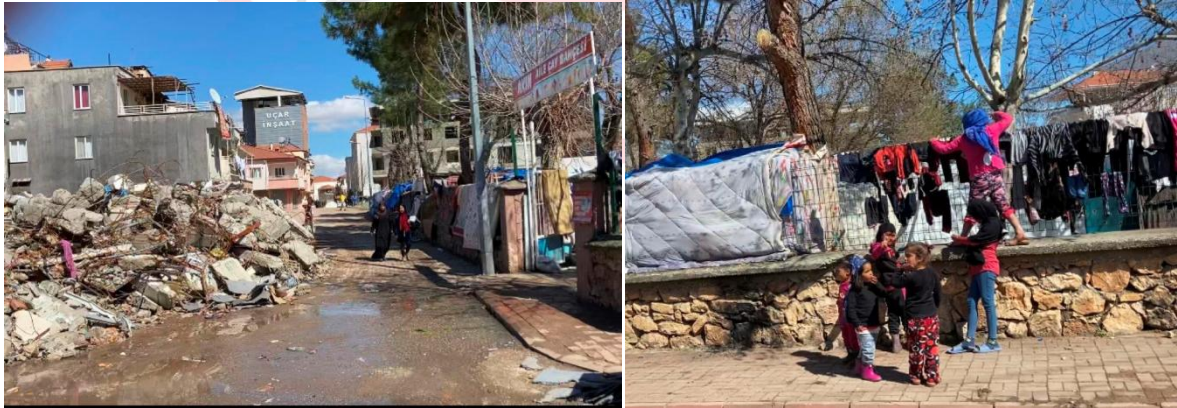
Gölbaşı ilçesinin şiddetli yağıştan fazla etkilenmediği ancak eğimli arazi yapısı nedeniyle yol kenarında usule uygun kurulmamış çok sayıda çadırın içinin su ve çamur ile dolduğu ifade edildi. Gölbaşı'nda şiddetli yağış sonrası konteynır kente su verilmediği ifade edildi. Yol kenarında bireysel kurulan çadır öbeklerinin kullanımı için kurulan sokak çeşmelerinden su akıyor idi.

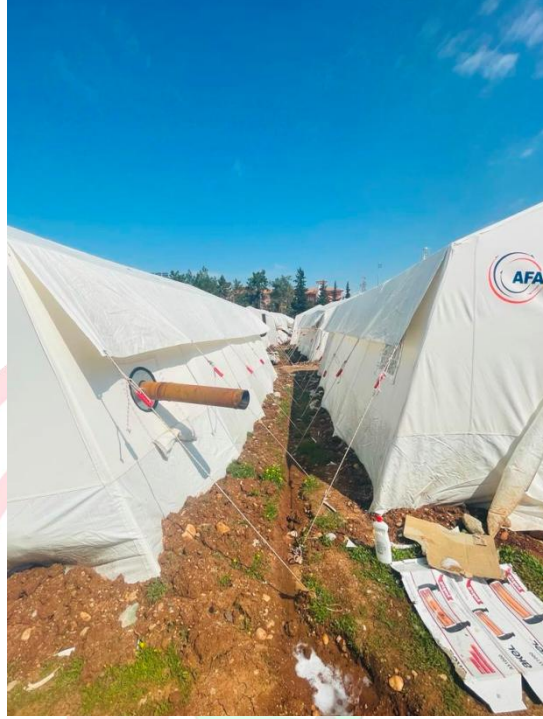
Kahta TMO Depo Alanı Çadır Kent drenaj kanalları

Kahta ve Çelikhan ilçelerinin şiddetli yağıştan görece fazla etkilenmediği ancak çadır GYA'ların dış taraflarında kalan çadırların içinin su ile dolması nedeniyle boşaltıldığı gözlemlendi.
